Casos de Estudo III: José Escada, *Dans le plage*, 1968

María Jesús Ávila

Acetato de celulose, 66 x 42 cm

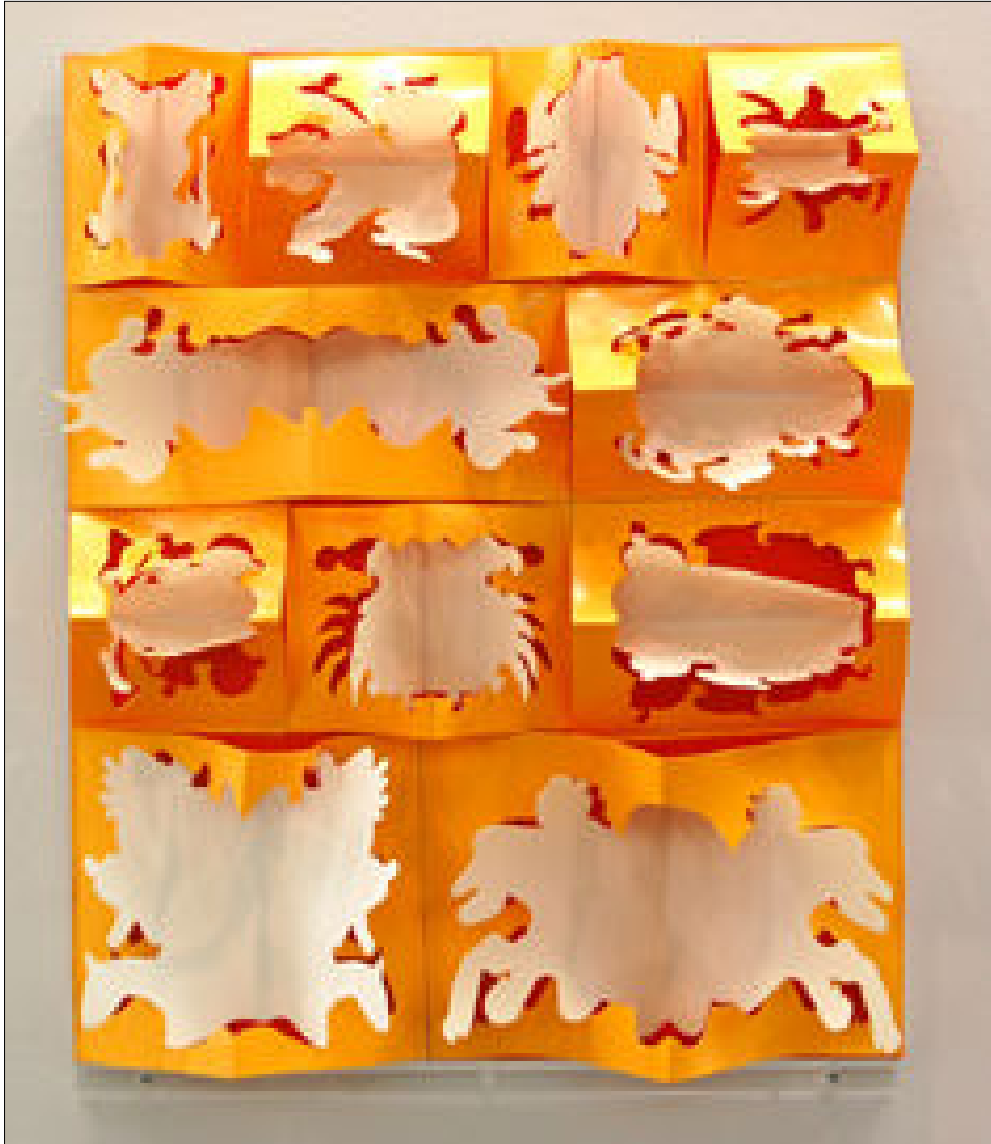
Dans le plage, após a primeira fase do restauro
