As patologias do portal da Sé do Porto. Levantamento macroscópico *.

Maria Leonor Botelho

* Trabalho realizado em Fevereiro de 2002 no âmbito do Seminário de Alterabilidade e Conservação do Património Edificado leccionado pelo Prof. Doutor Luís Aires-Barros, do Mestrado em Arte, Património e Restauro da Faculdade de Letras da Universidade de Lisboa.

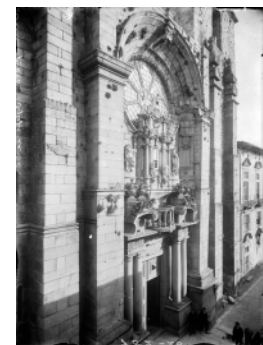
Fig. 3 - *Pormenor*, com escala, da tipologia de granito que dá corpo ao Portal da Sé do Porto. É possível perceber a junta de dois granitos de origem diferenciada.

Como geralmente ocorria, também na construção da Sé do Porto foram empregues granitos de diversas origens. Tal facto pode ser detectado não só pela percepção da existência de diferentes texturas, mas também pelo aparecimento de zonas de erosão agravada nas juntas de pedra diferenciada.
