Casos de Estudo III: José Escada, *Dans le plage*, 1968

María Jesús Ávila

Acetato de celulose, 66 x 42 cm

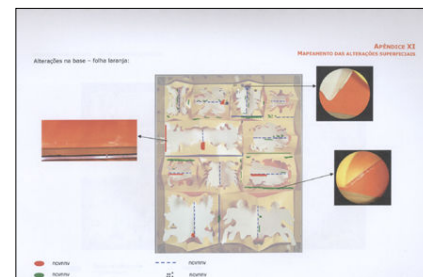
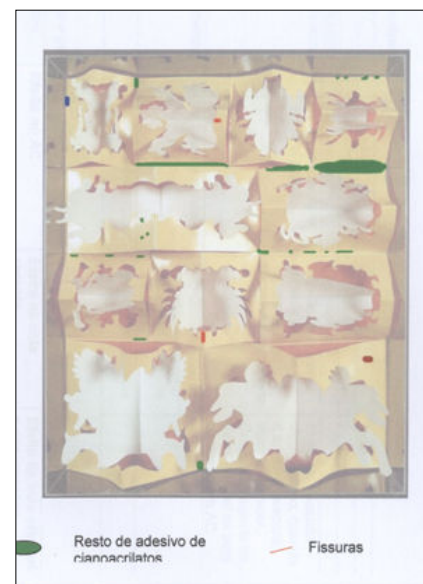
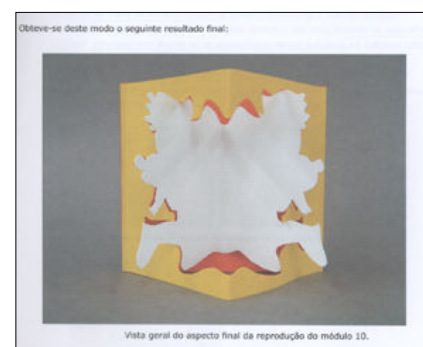
Problemas de conservação da peça: Os problemas que a peça apresentava à sua entrada no museu eram de carácter estrutural. Por um lado, deformações devidas a perda de resistência do material por causa do seu envelhecimento, por defeitos de colagem, pela pressão dos próprios elementos constitutivos da peça e pela força da gravidade quando deitada sobre a base ou pendurada (as duas posições em que sempre se encontra em armazém ou exposição). Estas deformações alteravam dimensionalmente os módulos e os eixos de simetria que as dobras deviam ter no seu conjunto, dificultando a leitura da peça. Ainda apresentava zonas descoladas (por quebra da supercola) e fissuras em dois módulos também provocadas pela perda de resistência do material. Tudo isto a par de outras alterações superficiais como sujidade, vestígios de adesivos (que interferiam na leitura da peça pelas eforescências brancas provocadas) e marcas de queimaduras.

É preciso dizer que esta obra teve antes da sua entrada no museu uma intervenção anterior, da qual não conseguimos – apesar das pesquisas desenvolvidas junto dos anteriores proprietários – conhecer a sua dimensão. Mas tudo faz pensar que foi muito profunda, em especial no que respeita ao suporte e montagem da mesma. Escada costumava esticar e agrafar uma folha de acetato de celulose muito fina sobre uma grade igual às utilizadas na pintura e sobre ela colava os módulos recortados. Enquanto que nesta peça a folha é de maior espessura (1 mm) e está montada sobre uma placa de MDF (3 mm) aparelhada junto da grade com plaina eléctrica. Ainda a cola utilizada verificou-se ser posterior. Tudo faz pensar que a folha de acetato da base laranja, não tenha aguentado o peso e a pressão da obra nem as operações de manuseamento, tendo sido desmontada integralmente e posteriormente colada sobre esta nova folha com a estrutura de suporte descrita.

Intervenção: De um lado identificaram-se correctamente os materiais utilizados (acetato e cola) para conhecer o seu comportamento físico e químico, o qual se completou com a elaboração de réplicas de alguns módulos para experimentar o seu processo de envelhecimento quanto à resistência, pressão da montagem, cor, etc.
